Bomen Effect Analyse

Helperzoom e.o. te Groningen

Gemeente Groningen

Grontmij Nederland B.V.
Assen, 27 september 2013

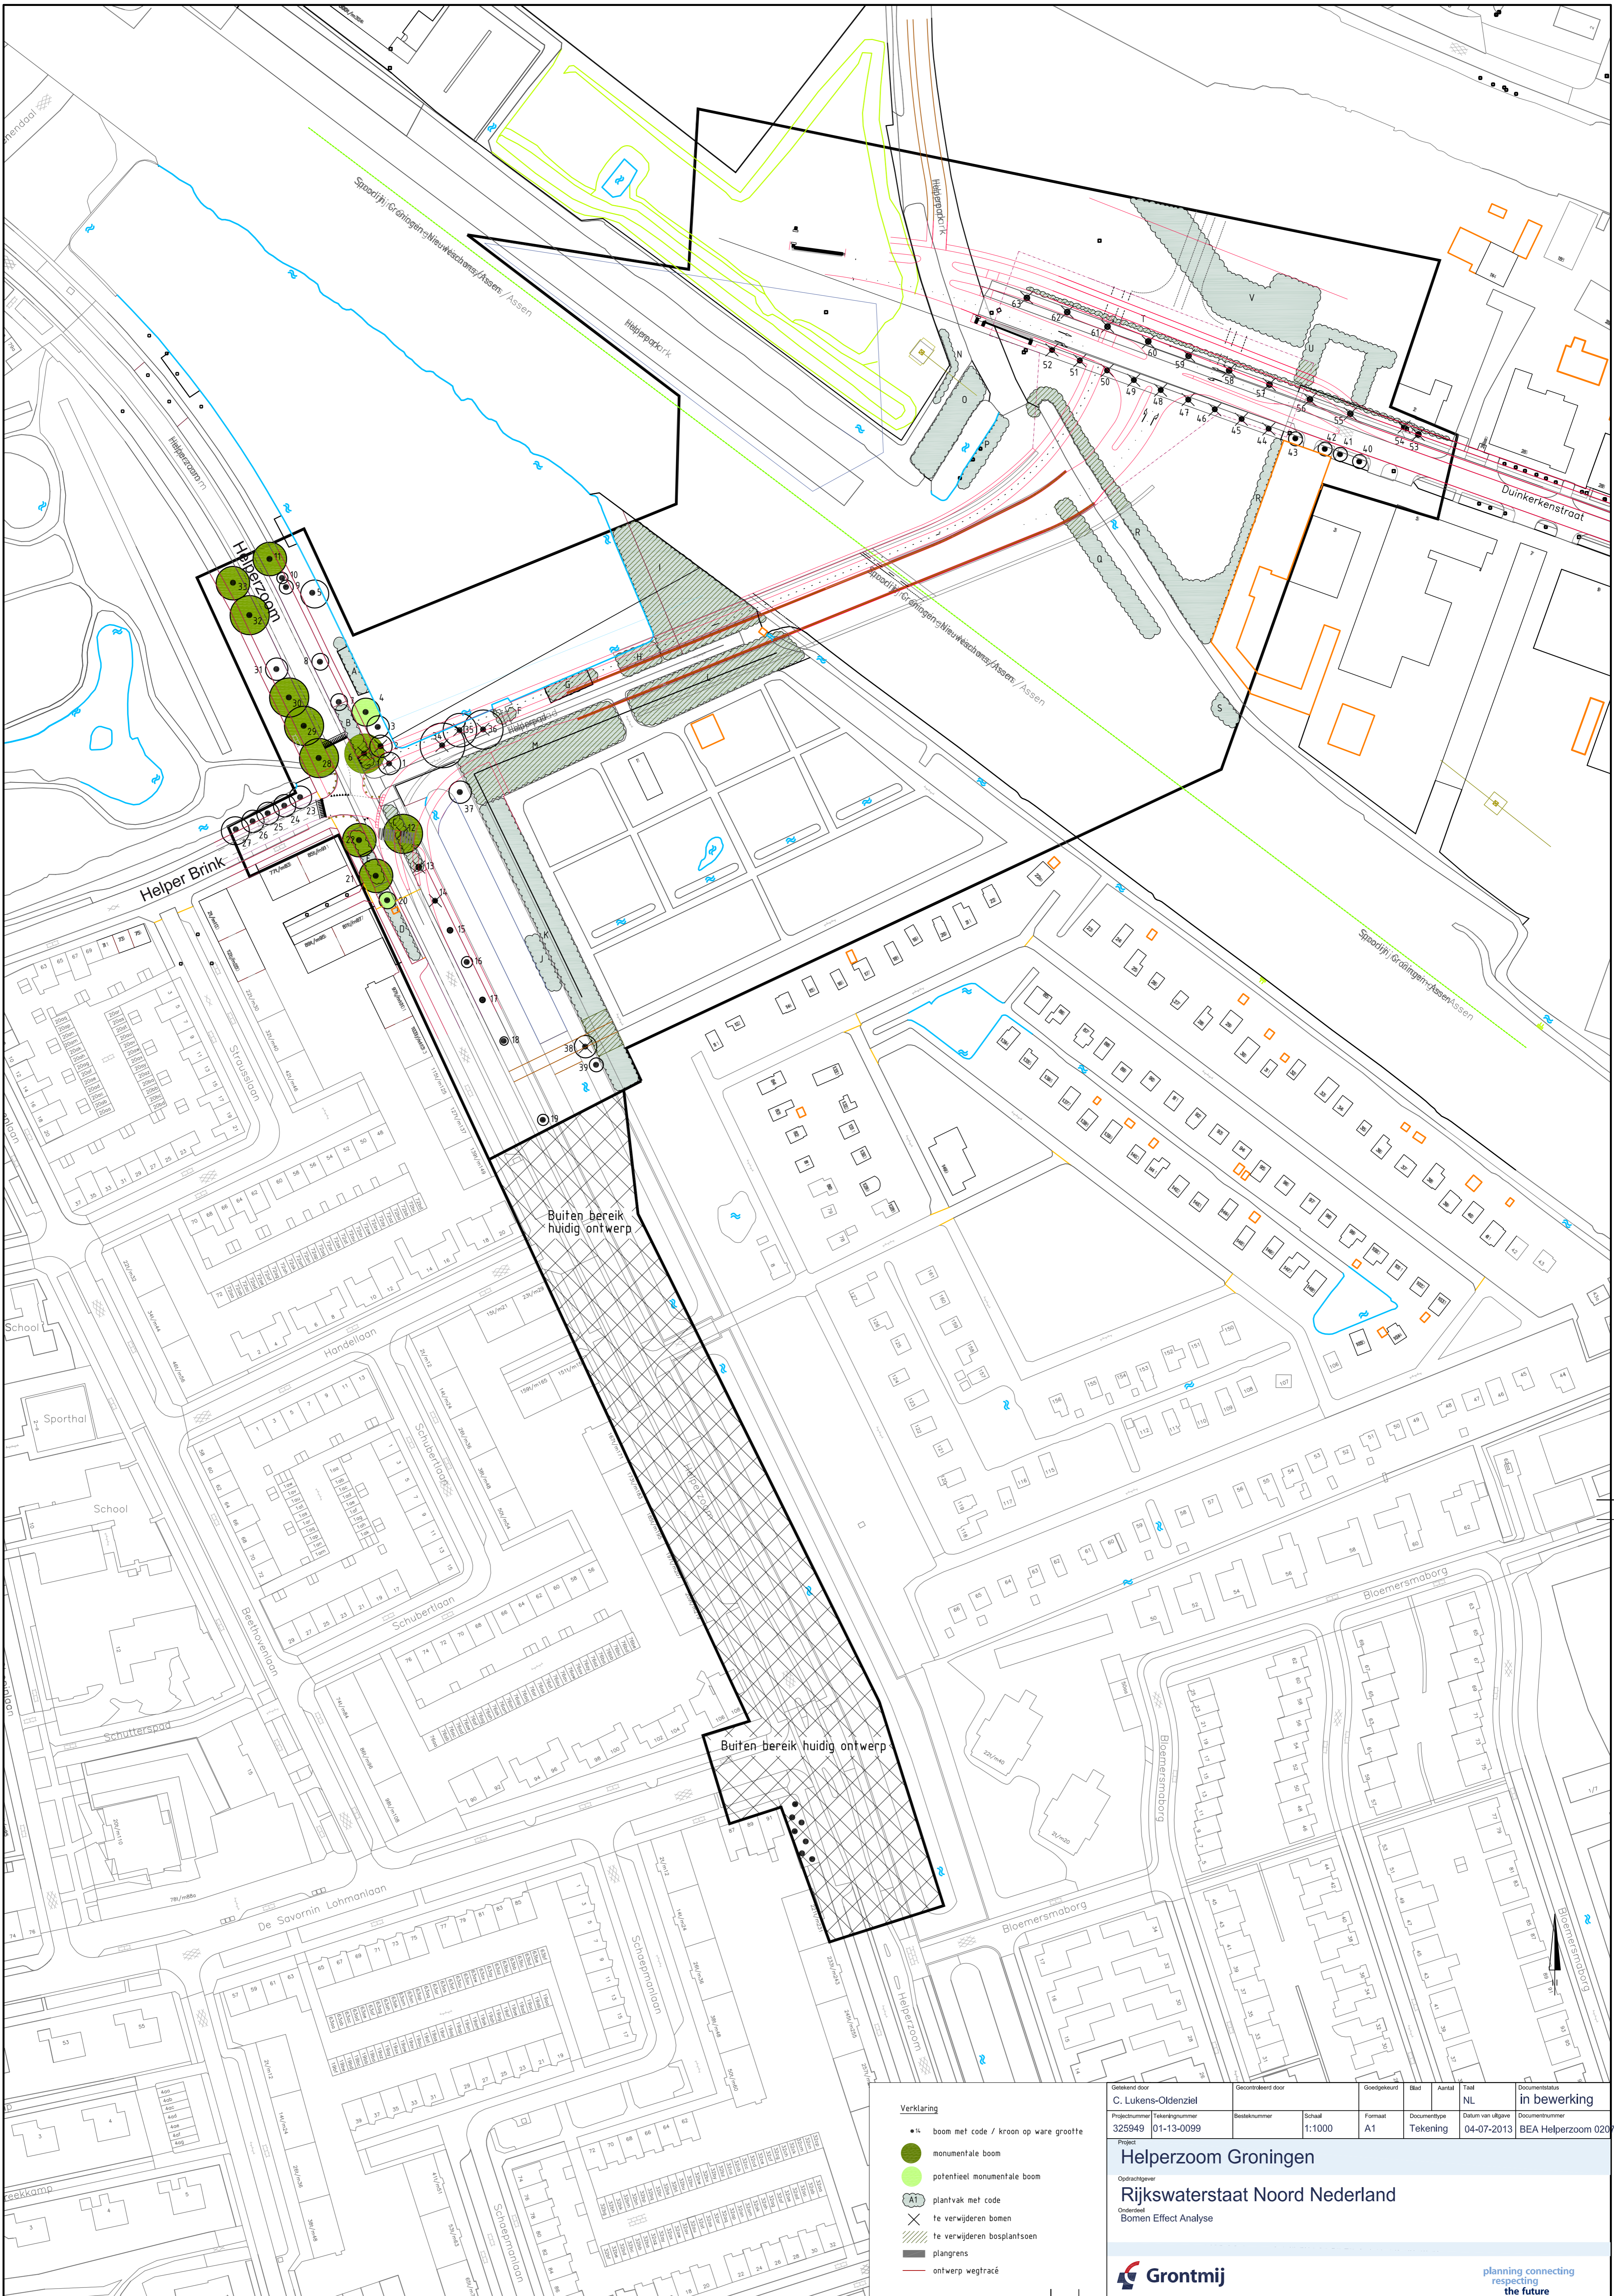
Overzichttekening

De inventarisatie is opgenomen op bijgevoegde overzichttekening (bijlage 3).

Langs de Helperzoom en de Helper Brink laat het ontwerp veel van de bestaande groenvakken in tact en kunnen de meeste bomen worden ingepast in het ontwerp. Echter ter hoogte van de kruising Helperzoom / Helper Brink komen de bomen met nummers 1, 2, 6, 12, 13 en 14 komen als gevolg van het nieuwe ontwerp wel in het profiel van de rijbaan of fietspad terecht, waaronder de monumentale bomen met nummer 6 en 12. Deze bomen zullen als gevolg van het maken van een verkeersveilige aansluiting op de nieuwe tunnel moeten wijken. Er is in het ontwerp geprobeerd om boom 6 te behouden, echter aangezien het fietspad aan de zuidzijde onder de kroon op een korte afstand langs de stam geprojecteerd staat is behoud van deze boom niet mogelijk. Ook zal een deel van beplantingsvak B en het gehele beplantingsvak C moeten wijken omdat deze volgens het ontwerp op de rijbaan of deels op het fietspad zijn gesitueerd.

Het Helperpad vormt in de nieuwe situatie de verbinding tussen de Helperzoom en de Helperzoomtunnel. Het profiel van het ontwerp geeft aan dat de weg wordt verbreedt en dat aan de noordzijde een fietspad wordt gecreëerd. Tevens wordt de vijverpartij aan noordzijde van het Helperpad verlegd en een deel van de vijver aan de zuidzijde van het Helperpad gedempt. Met deze reconstructie komen de bomen met nummers 34 tot en met 36 binnen het profiel te liggen. Ook wordt een nieuwe toegang gecreëerd voor het volkstuintencomplex. Hiervoor dient een doorbraak door houtopstand K te worden gemaakt en staat boom 38 binnen het profiel.

De houtopstanden in vakken F, G, H, I, L en M vallen eveneens (deels) binnen het ontwerp. Ondanks dat het ontwerp voor een klein deel door de vakken I, L en M loopt wordt aangeraden deze vakken in zijn geheel te verwijderen. De grotere boomvormers in deze vakken kunnen door de aanleg van de tunnelconstructie waarschijnlijk niet worden ontzien. De overblijvende beplanting heeft zich dusdanig eenzijdig ontwikkeld dat bij het verwijderen van een deel van deze beplanting geen fraai beeld ontstaat. Vak F, G en H valt in zijn geheel binnen het ontwerp en moet worden verwijderd. Het verleggen van de oever van de vijverpartij aan de noordzijde van het Helperpad zorgt er voor dat de houtopstanden in vak I in zijn geheel moeten wijken.

Het terrein ten noordoosten van de spoorlijn is braakliggend met af en toe nog wat houtopstanden. Daarnaast is recent een deel van de Duinkerkenstraat verlengd en zijn een trottoir, fietspad en bermen met bomen en een bodembedekkende beplanting aangebracht. Dit nieuwe deel is ingeschetst op bijgevoegde overzichttekening waaruit blijkt dat het nieuwe deel niet overeenkomt met de gewenste situatie volgens het ontwerp. Op basis van het ontwerp zullen bomen met nummers 40 t/m 63 moeten wijken. Verspreid over dit (bouw)terrein liggen zoals genoemd ook nog divers houtopstanden. Dit betreft onlangs aangeplante bodembedekkers (vak T), restanten van reeds gerooide houtopstanden met enkele boomvormers (vak N, O, P, Q, R, S) en nog aanwezige houtopstanden met enkele boomvormers (vak U). Strikt noodzakelijk hoeven niet alle beplantingsvakken verwijderd te worden, maar vanuit het oogpunt van beeldkwaliteit is dit waarschijnlijk wel wenselijk. Vak V is natuurlijk opgekomen schot van wilg.
