Onderwerp Bomen Effectanalyse Helperzoomtunnel

# **Bomen Effect Analyse**

Aanleg Helperzoomtunnel te Groningen

Grontmij Nederland B.V.  
Groningen, 30 november 2015

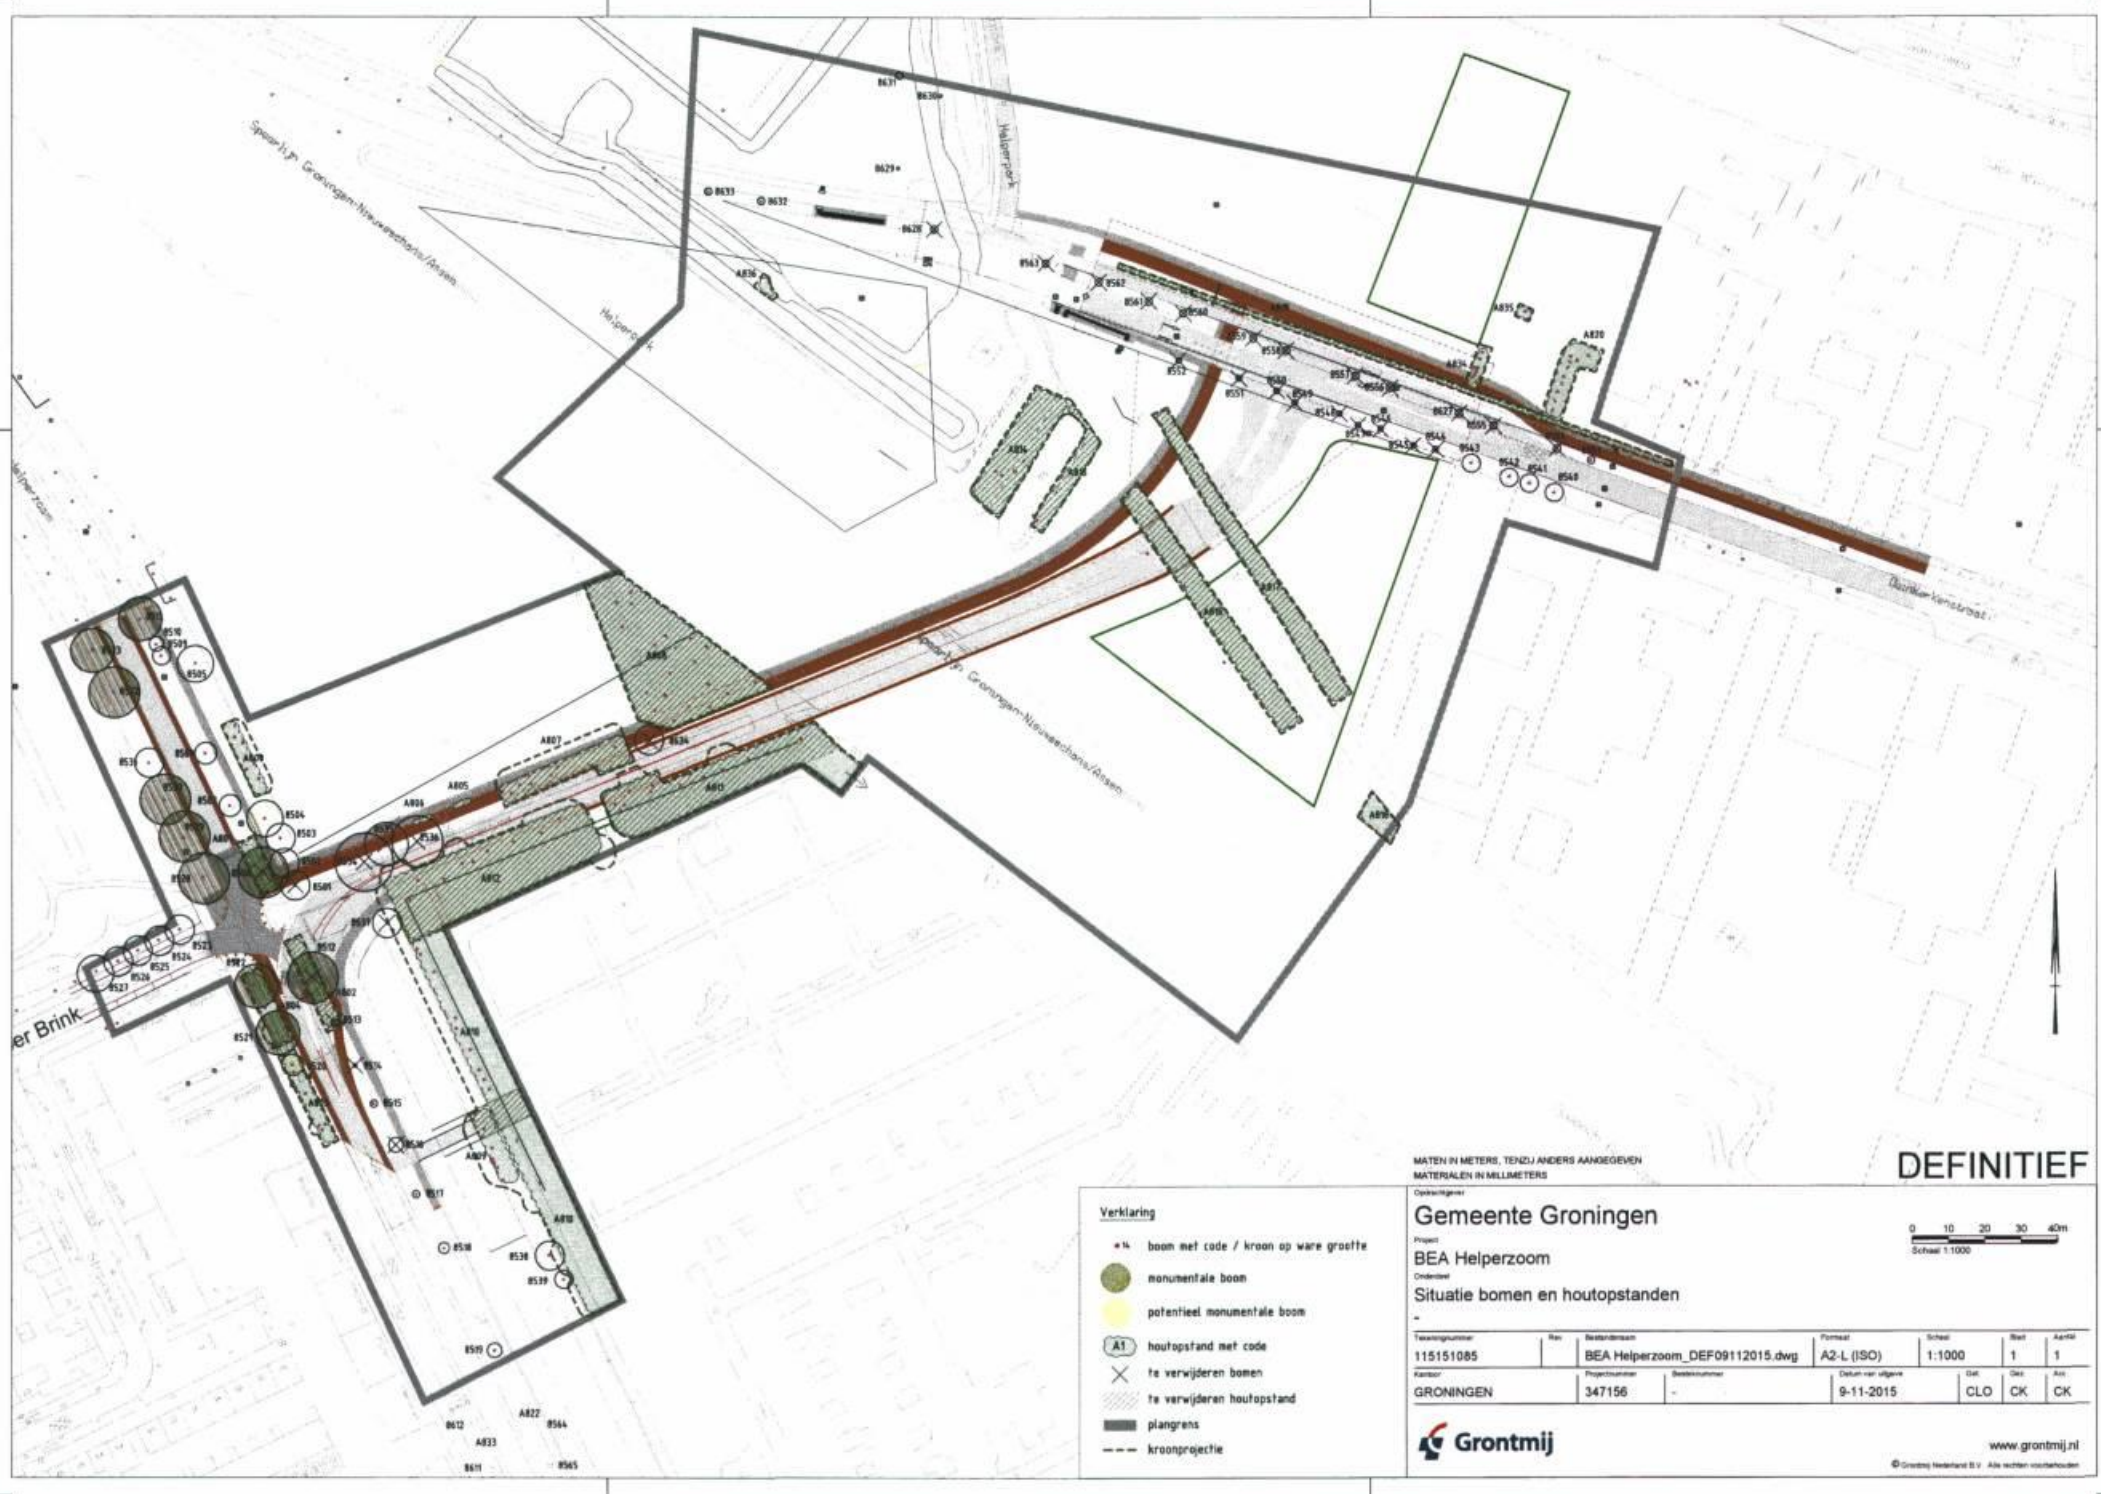
### Overzichttekening

Bij het bepalen van het effect van de voorgenomen maatregelen op de aanwezige bomen en houtopstanden kunnen aan de hand van het ontwerp de effecten op de bomen en houtopstanden worden bepaald. Het ontwerp zoals deze op de tekening in bijlage 3 is aangegeven zijn daarbij leidend.
