# **Verkeersveiligheidsaudit Fase 1**

## **A7/N7 Ring Zuid Groningen**

Tracé Besluit

| <b>Kenmerk</b> | 15-RIJ1510211-VVA-001-v1.0 |

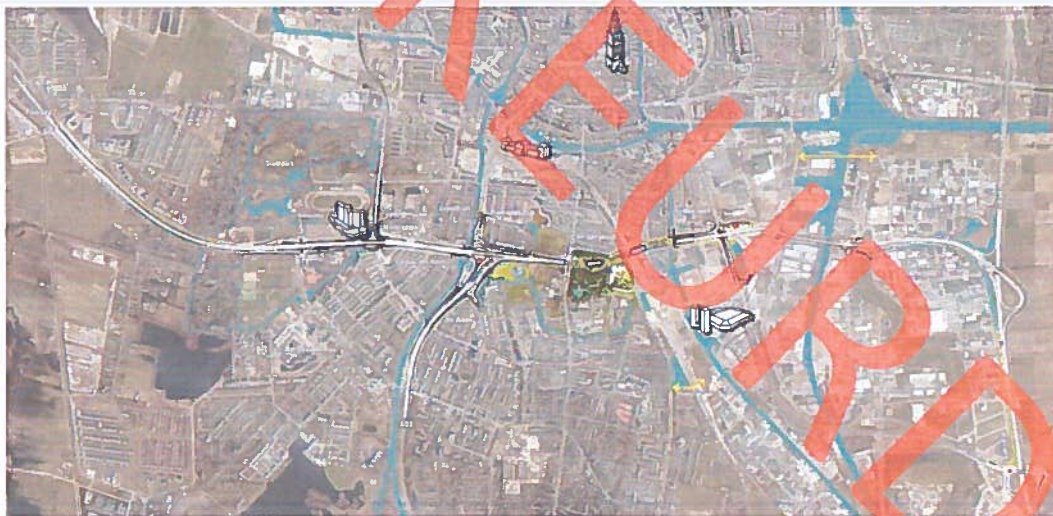
Figuur 1 Overzicht plangebied project A7/N7 Ring Zuid Groningen

Het plan bestaat uit een 9 km lange autoweg met twee ongelijkvloerse verkeersknooppunten (Vrijheidsplein met N370 en Julianaplein met A28), met zes aansluitingen, een verdiepte ligging van 1.100 m met drie deksels, elk tot maximaal 250 m lang, en enkele delen met een parallelwegenstructuur.
