**AANPAK RING ZUID**

# VEILIG EN BEHEERST BOUWEN OP DE HONDSRUG

Toelichting op het onttrekken van grondwater voor de bouw van de verdiepte ligging van de zuidelijke ringweg in Groningen.

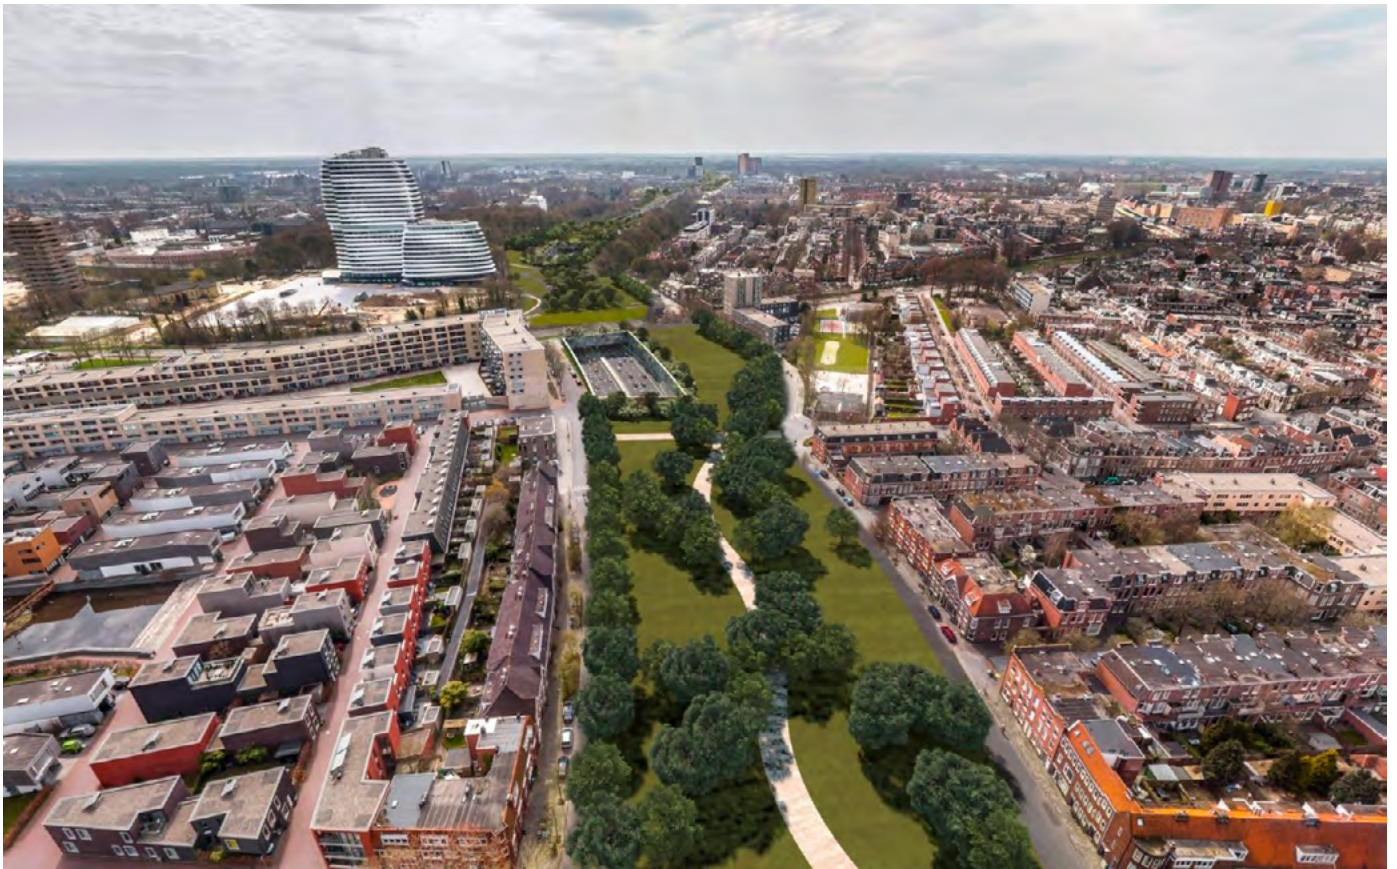
Afbeelding 1: Impressie van de verdiepte ligging van de zuidelijke ringweg, met daar bovenop het Zuiderplantsoen.

Tussen de Hereweg en het Oude Winschoterdiep – een afstand van ruim een kilometer – gaat de zuidelijke ringweg onder de grond (zie afbeelding 1). De weg komt hier ongeveer acht meter onder het maaiveld te liggen, ook onder het grondwaterpeil. Bovenop de weg komen drie ‘deksels’. Op de deksels komt een nieuw park: het Zuiderplantsoen. Dit plantsoen verbindt de Oosterpoortbuurt, De Linie, de Herewegbuurt en Helpman weer met elkaar.
