# Intrillen damwandplanken wekelijkse rapportage

Periode: 26 juli tot 2 augustus

# Voortgang

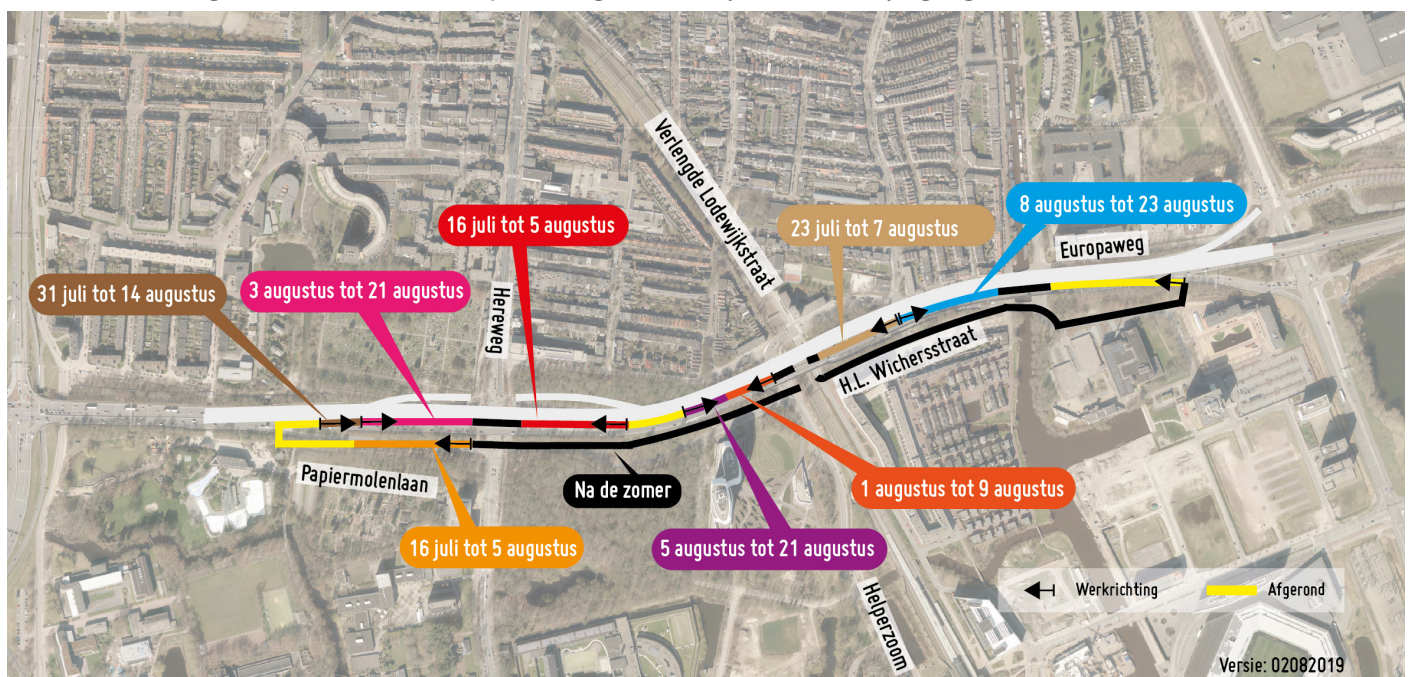
# Actuele planning

De planning is op basis van de actuele situatie aangepast. De actuele planning is hieronder weergegeven. Hierin is in het geel aangegeven op welke locaties het intrillen van de damwandplanken is afgerond en is ook een nieuwe locatie toegevoegd (lichtblauw: noordwand ter hoogte van de Meeuwerderbaan).

In de afbeelding hieronder ziet u de planning. Hierin zijn enkele wijzigingen.
