Onderwerp Boom Effectanalyse riolering ARZ Vrijheidsplein en Julianaplein

Bomen Effect Analyse

Vervangen riolering ARZ Vrijheidsplein en Julianaplein te Groningen

Grontmij Nederland B.V.
Groningen, 12 januari 2016

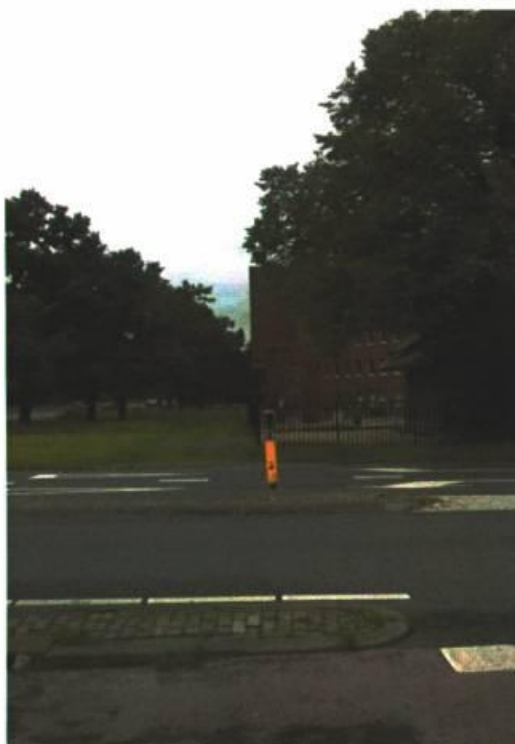
Langs boom 129 is een te leggen persleiding voorzien. De graafwerkzaamheden zijn duidelijk buiten de kroonprojectie voorzien. De grondboring geeft hier geen worteling weer. Tot en met 0,80 m +/- maaiveld bestaat het profiel uit humusarm fijn zand, veel puin en geen worteling. Daaronder uit matig humeus fijn zand. Grondwater is tot 1,00 meter +/- maaiveld niet aangetroffen. Hier worden geen knelpunten voorzien.

Foto met aan rechterzijde de kroon van boom 129

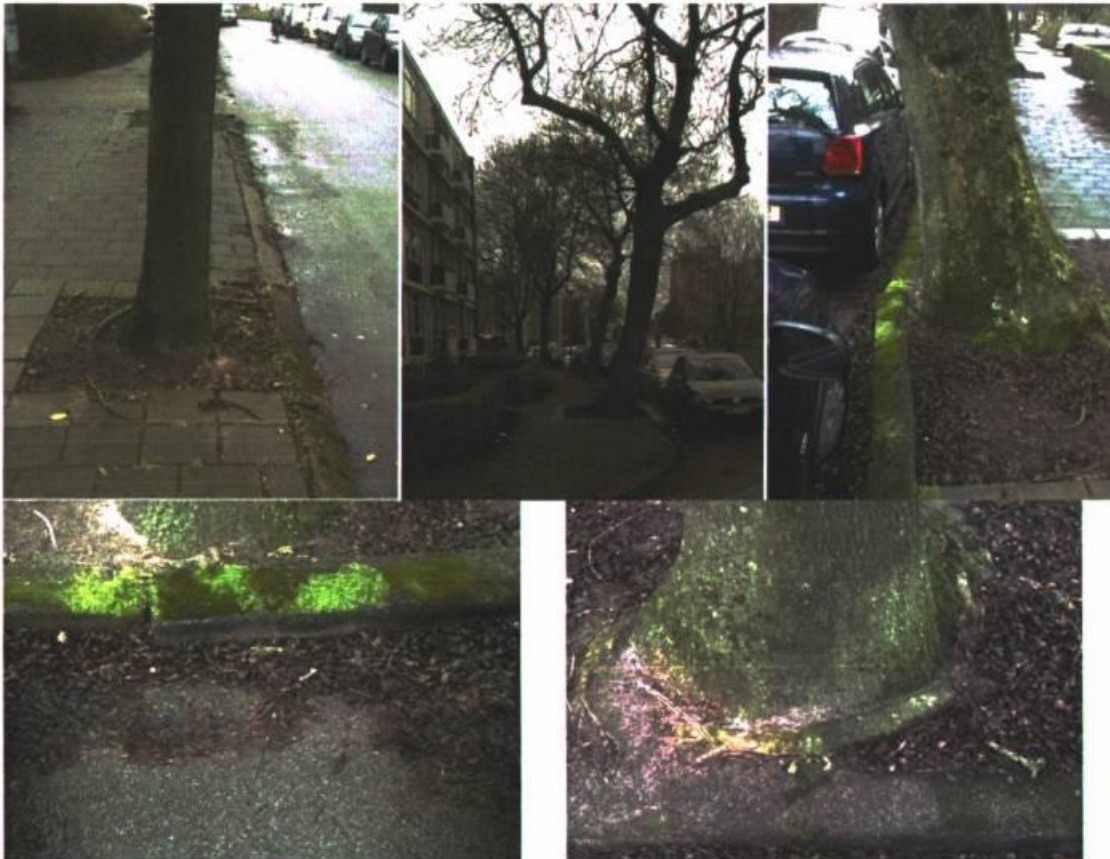
Er worden (gezien onder andere de vorm van de wortelaanlopen, zie foto 1, 2 en 3) onder de asfalt rijbaan van de Laan van de Vrede (nagenoeg) geen wortels verwacht. Bij boom 205 vertoont het asfalt direct langs de trottoirband (over een breedte 20-25 cm de rijbaan in) wortelopdruk (zie foto 5). Verderop wordt in de rijbaan geen beworteling verwacht. Achter de trottoirband (zie foto 4 van boom 2034) bevindt zich wel intensieve beworteling.

Bovengrondse beelden van ontbreken beworteling in asfalt rijbaan, nummering foto's 1 tot en met 5 (vanaf linksboven met de klok mee)

De aanleg van het persriool kan (eventueel door middel van sleufbekisting) worden uitgevoerd binnen de aanwezige trottoirbanden. Er worden daarom geen effecten op de aanwezige houtopstanden verwacht.

Om boom 198 en 199 te sparen wordt voorgesteld om ter hoogte van de kroonprojectie (+2 meter) van deze bomen het persriool te persen.

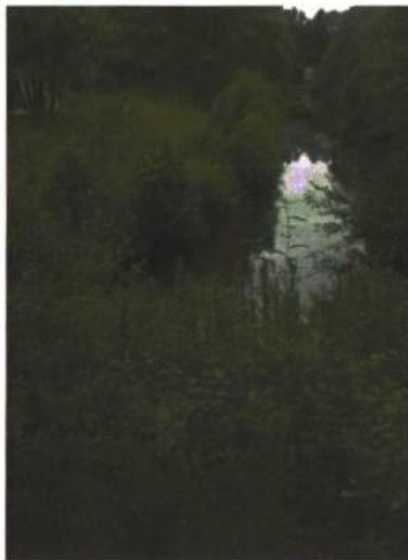
Foto met plantvak A 111 rondom watergang
